習志野市旧鴫田家住宅 曳家

(文責：宍倉義昭)

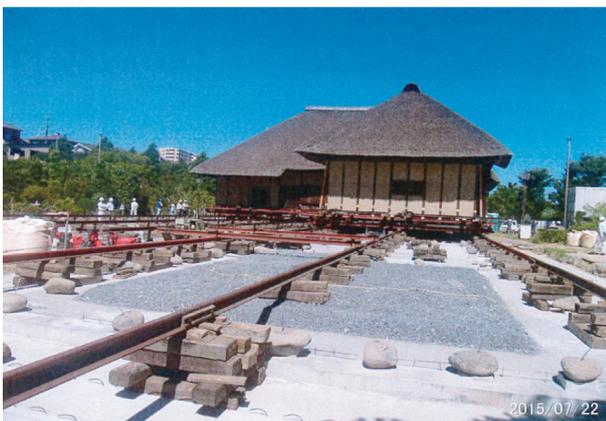
この旧鴫田家住宅の特徴としましては、まず、平面形がL字形に曲がっている「曲屋」であることが挙げられます。曲屋は東北地方に多く分布し、南関東では珍しい様式です。曲がった部分は土間になっています。東北では厩（うまや）として使われることが多いのですが、旧鴫田家の場合は厩ではありません。名主の家ということで、村人による半ば公的な作業が行われた場だったのか

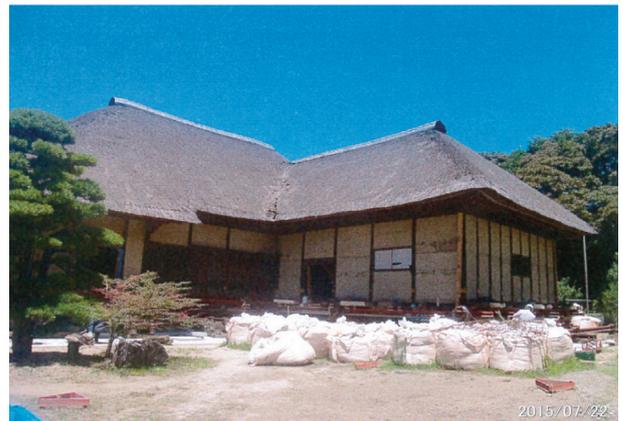
この建物は平成3年（1991年）まで使用され、その年習志野市の指定文化財に指定されました。その後、鴫田家から習志野市に建物が寄付され、この実籾本郷公園内への移築復原工事が行われ、建築当初の姿に復原され、平成12年から一般公開

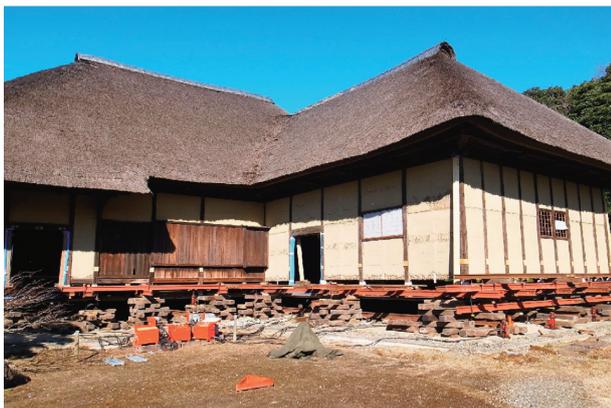
こうした貴重な建物である旧鴫田家住宅ですが平成23年3月の東日本大震災で主屋・基礎・庭園などが被災しました。低地にあるため、液状化・地盤沈下の影響を受け、特に基礎の部分が大きく損傷を受けました。もちろん、移築した際に、地盤改良など基礎の工事をしてあったわけですが、大きな被害を受けてしまいました。

基礎より上の主屋本体は、壁土の落下、一部部材の落下、柱のゆがみ等、様々な被害を受けましたが、幸いにも、柱や梁が折れたりといったような構造に関わる大きな被害は免れています。

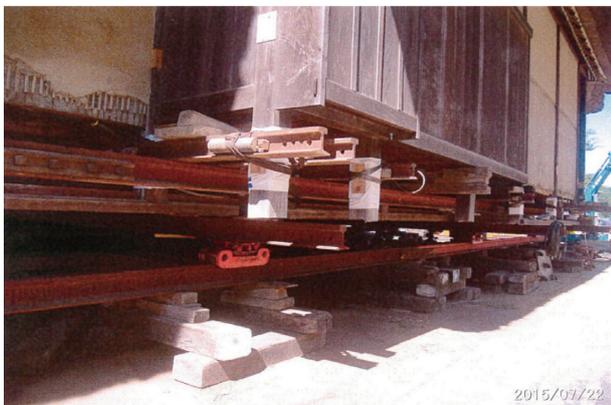
先に記したように、基礎に大きな損傷がありますので、それを復旧し、補強する工事が必要です。ところが、上に建物がある状態ですと、基礎

の工事は困難ですので、建物をいったんどけなければなりません。周囲に空間がない場合はいったん解体しなければならないところですが、幸いにも旧鴫田家の場合、隣接地が公園の一部で民話の広場という場所でしたので、この空間を一時使用することになりました。上の建物だけを基礎から約80cmジャッキアップレールを敷き、そこにローラーを入れてウインチで北西に26m、今現在の位置まで曳家しました。それが昨年（平成27年1月）のことです。その後、基礎の工事を行い、その基礎工事が無事に終了いたしましたので、逆の南東方向に26m曳家して元の位置に戻し、工事しました。
